RESTAURÁLÁSI DOKUMENTÁCIÓ

Művész	Keserü Ilona
Cím	Szuszék tanulmány 1.
Datálás / periódus	1969
Anyag, technika	olajfestés vászon hordozón
Méretek	80 x 120 cm
Tulajdonos	Kiscelli Múzeum
Egység / darab	1
Leltári szám	KM.83.129.
Restaurálás ideje	2024. május-június
Restaurátorok	SZOKÁN ERIKA SOMODI NÓRA

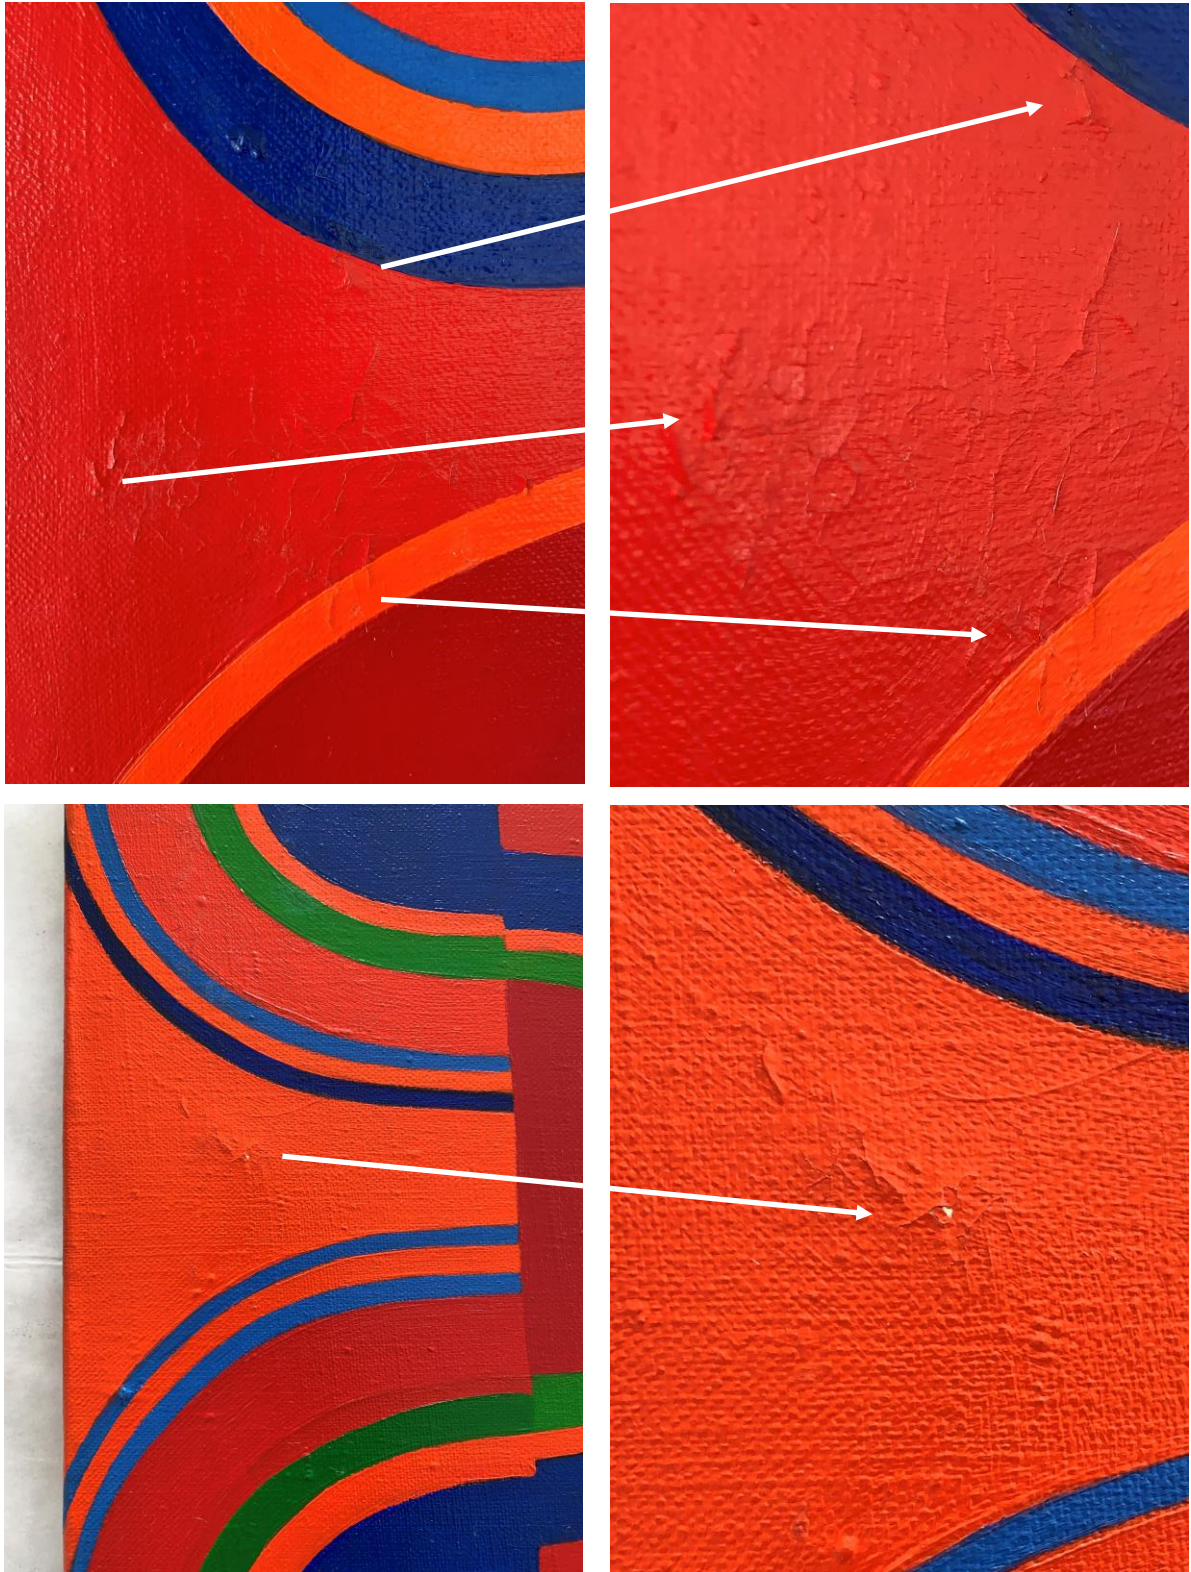
A korábban retusált hiányok körül újabb, a korábbiakhoz hasonló sérülések, felválások keletkeztek, így egyértelművé vált, hogy a károsodást nem csupán mechanikai hatások okozzák, hanem a festékréteg elégtelen kötése is, amely a kép teljes egészén jellemző volt. Továbbá a makrofelvételek igazolták, hogy azokon a területeken, ahol nem voltak szabad szemmel látható repedések, valójában már azok a területek is aprózódtak, számos kisebb elválást mutattak.

A legutóbbi kezelés óta újabb felválások, hiányok keletkeztek.

A pergő, felvált festékszigetek rögzítéséhez alkoholos előnedvesítés után KREMER K500 akril-diszperzió 1:5-ös arányú oldata került alkalmazásra. A ragasztást a teljes száradásig való súlyozás követte.

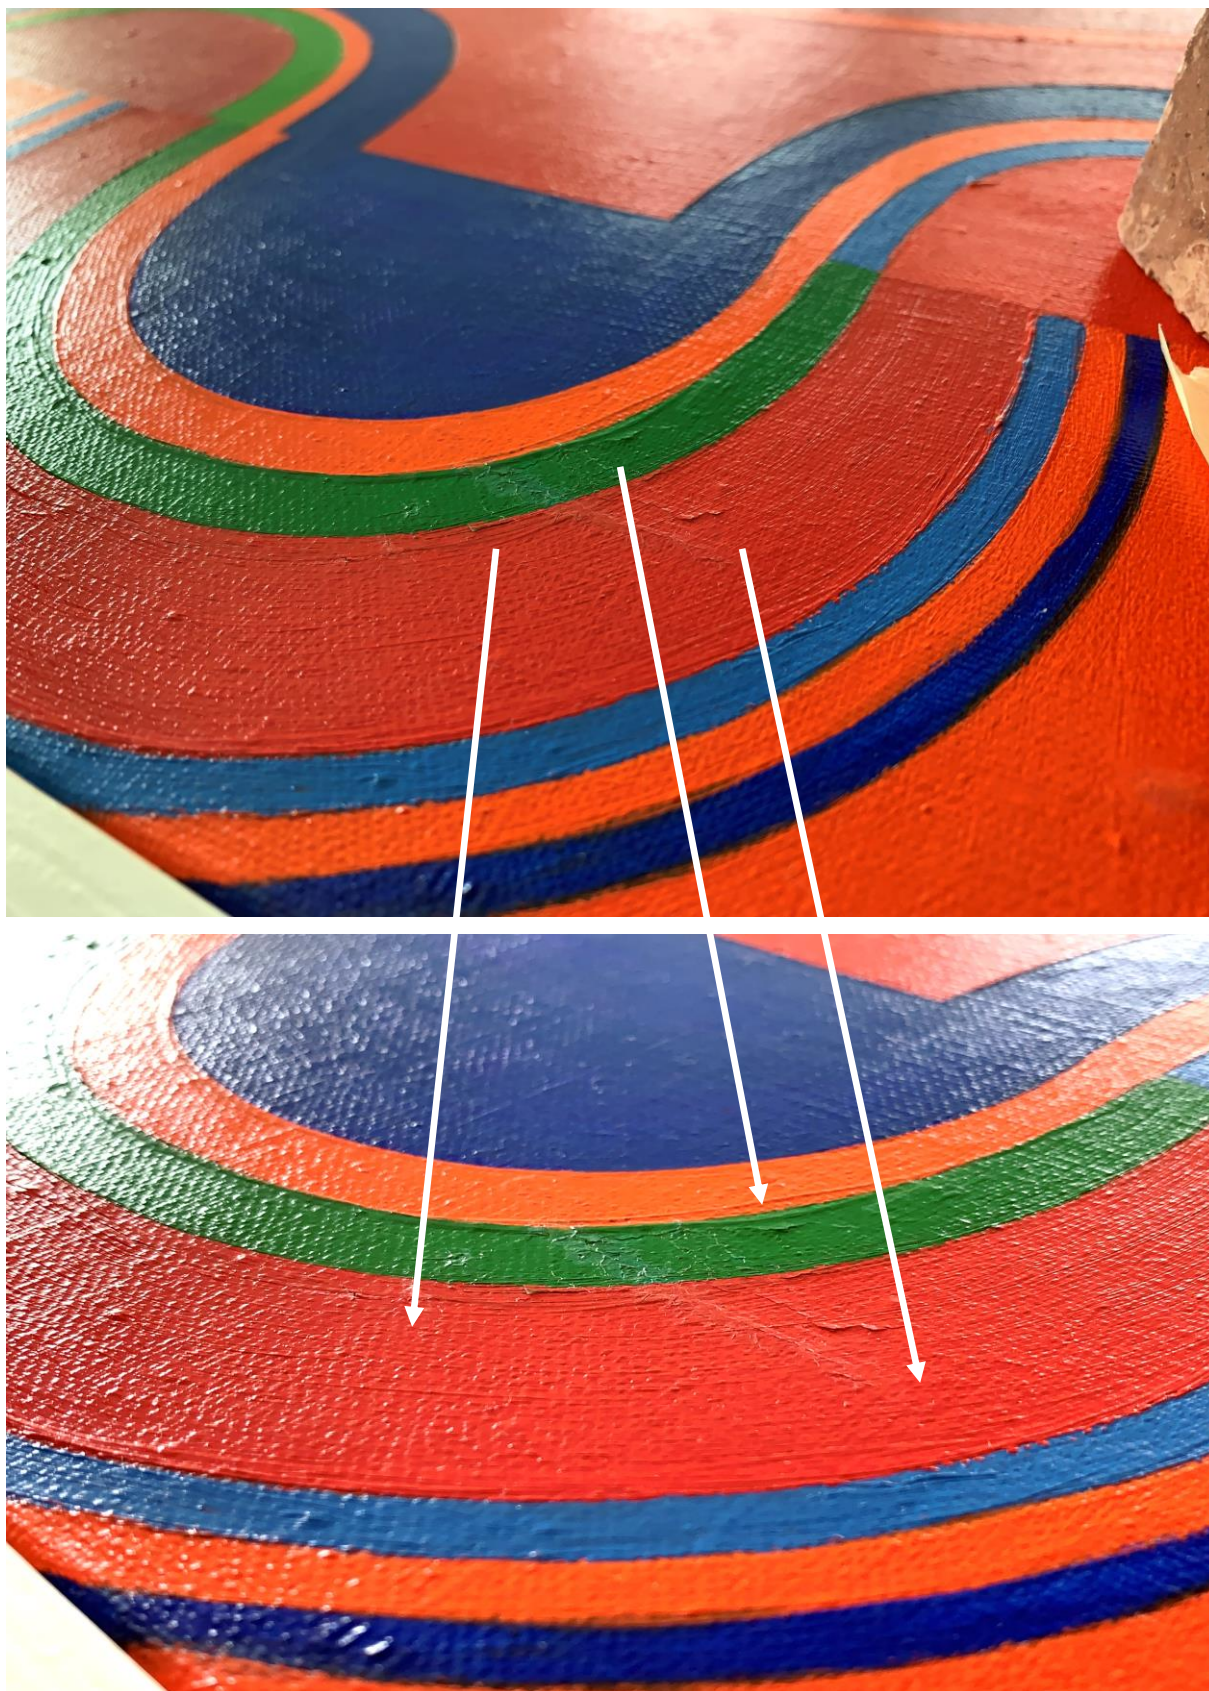
Az újabb felváltások részben olyan területeken jelentek meg, ahol korábban már több ízben is kezelték a festményt.

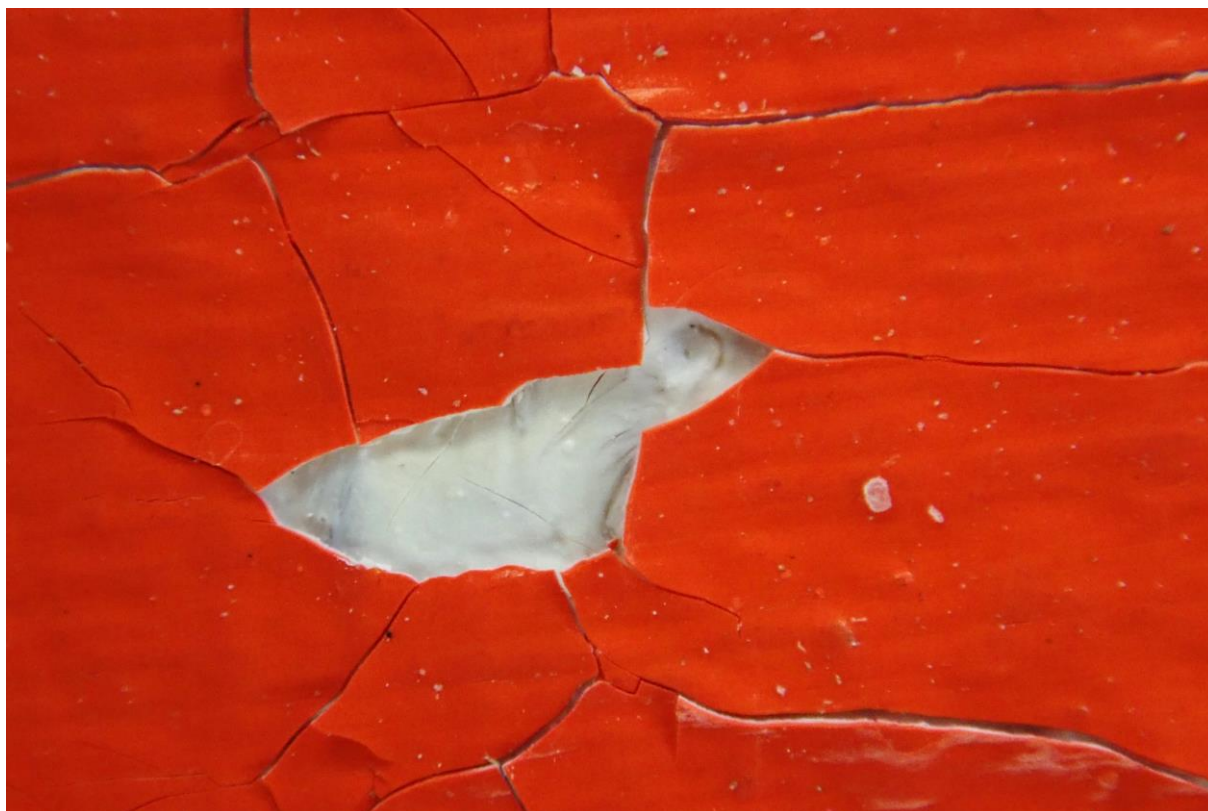
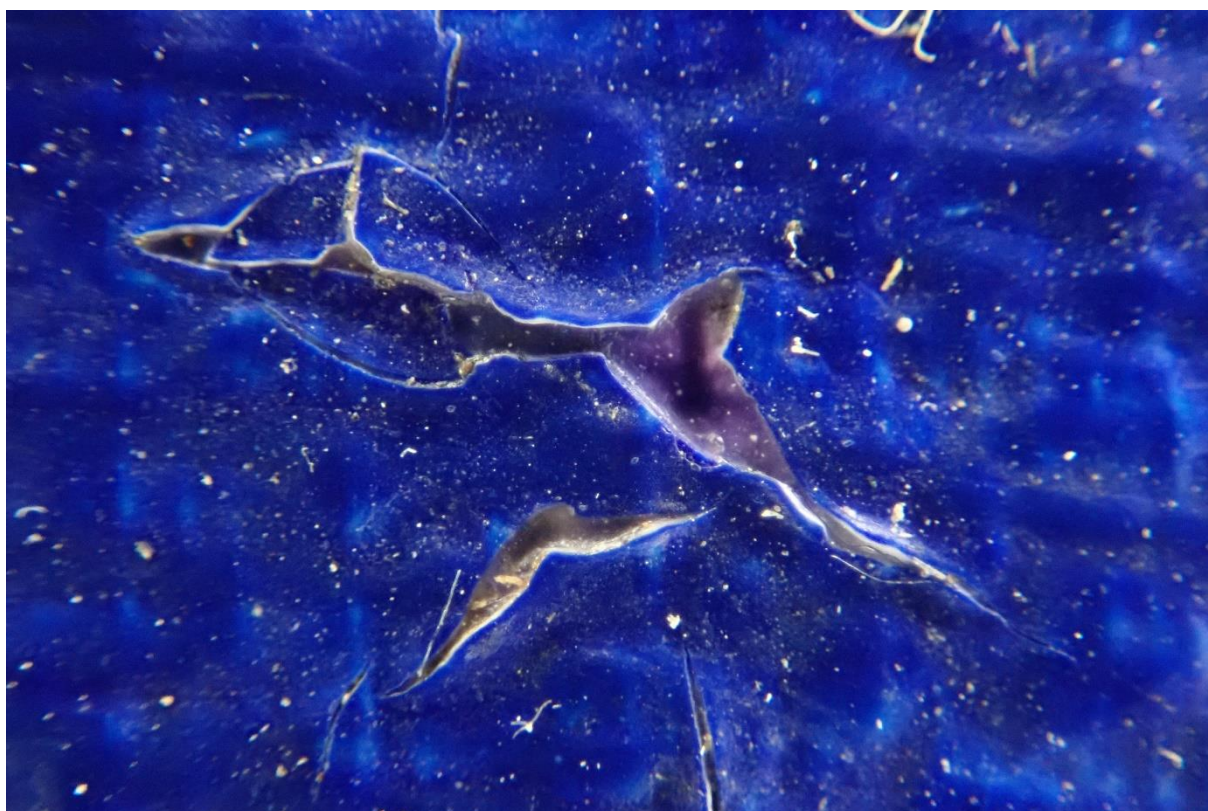
Makrofelveleleek a festett rétegek aprózódásáról és felválásairól, amelyek különböző mértékben, de minden színmezőt érintve, a kép teljes felületén előfordultak.

A hátoldal száraz tisztítása után következett a konzerválás folyamata. A teljes hátoldalt 1:3 arányban aromás szénhidrogén tartalmú lakkbenzinnel hígított, 50-55 °C-ra felmelegített BEVA 371 oldattal itattuk át.

A festmény átvasalása képoldallal lefelé, Melinex fólián keresztül történt. Az alapos átvasalás a konzerválóanyag mélyebbre juttatását, terülését szolgálta, továbbá a különböző mértékben felvált, aprózódott festékréteg visszarögzítését, a rétegapcsolatok tartósabb megerősítését célozta.

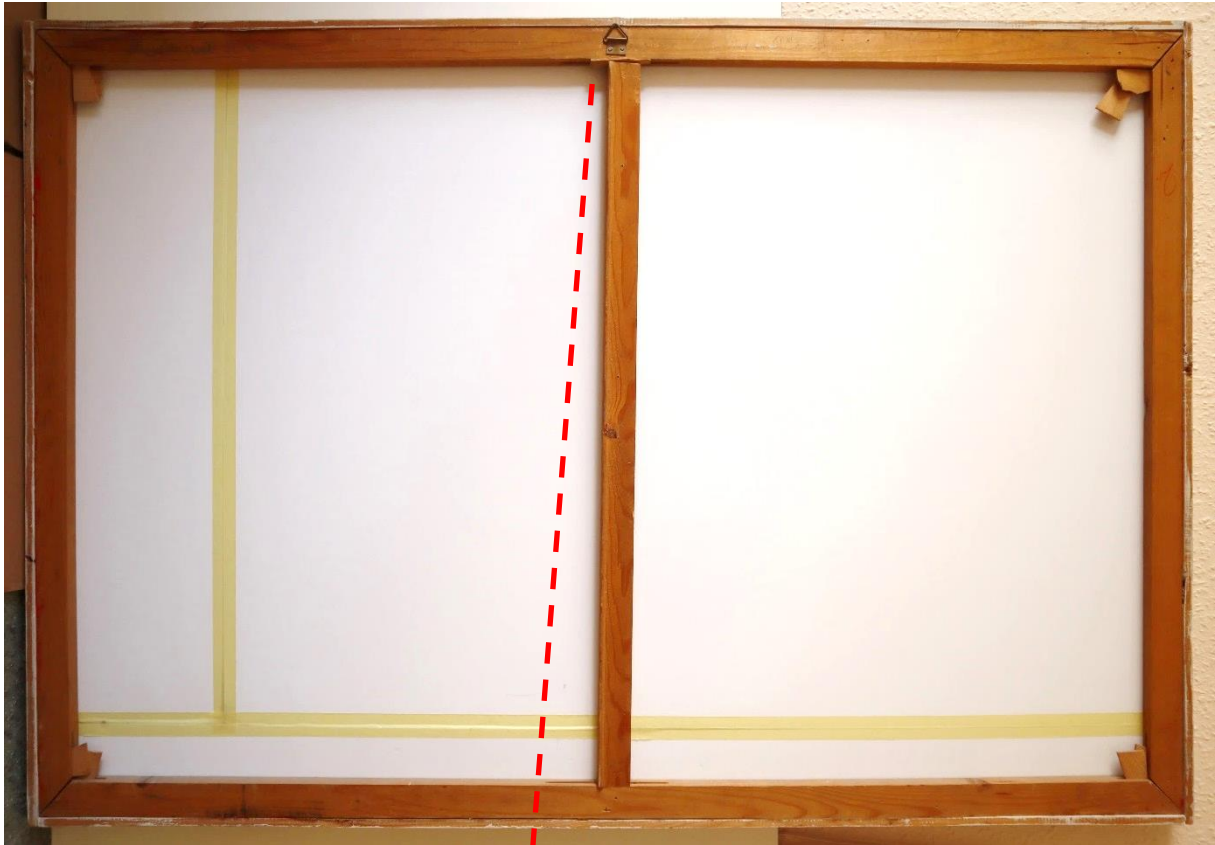
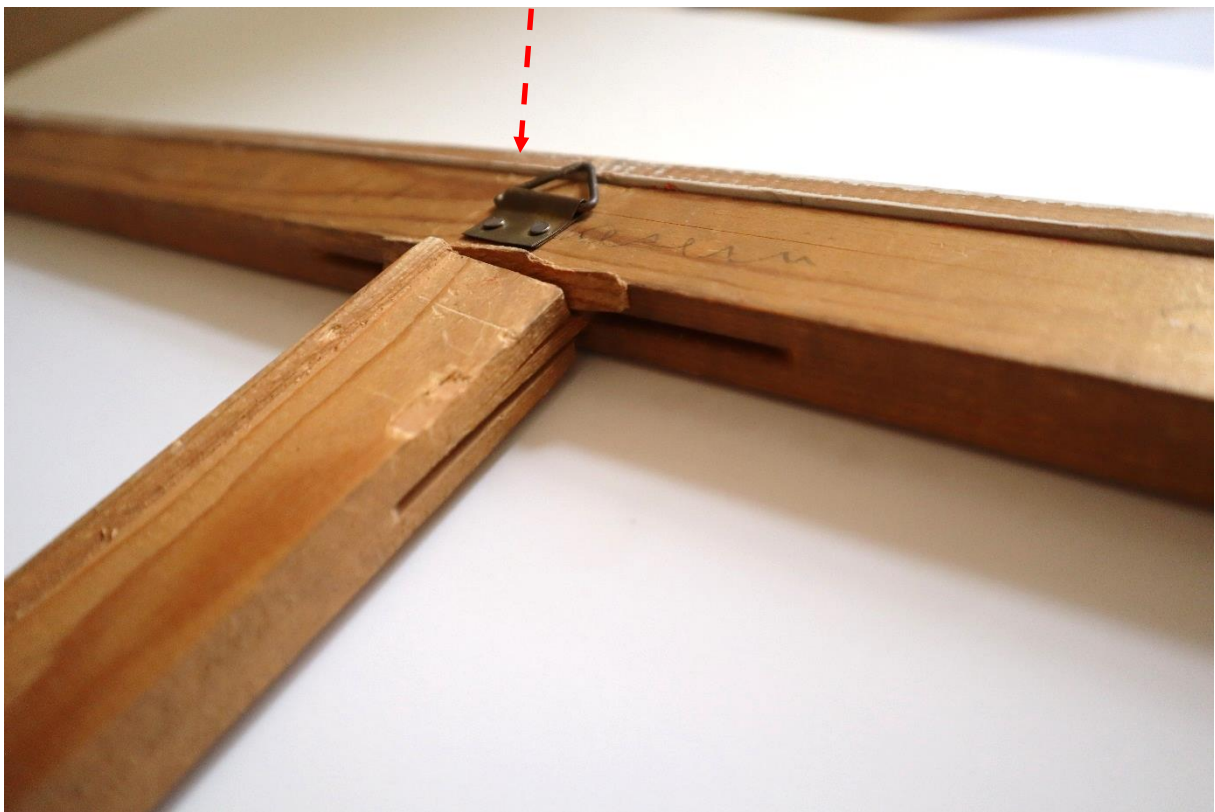
A hordozó vászon anyaga jó állapotú, azonban a vakráma alkalmatlan volt eredeti funkciójának ellátására. Felső léce mindkét végén elhasadt, így a léce megcsavarodott, továbbá átlós irányban is elhúzta a festményt. Utóbbi következménye volt a festmény bal felső és a jobb alsó sarkán kialakult hullámosodás. A ráma ékelhetőségét a rögzített keresztléc és a képszélekre szegelt léckeret is akadályozta. A keresztmervítő profilozott vakkeretlécből készült, ami a kép síkba fektetését és falra illesztését is akadályozta.

Profilozott vakrámaléc keresztléc-funkcióban, illetve annak toldása.

Az eredeti vakkeret további használata már nem lett volna biztonságos a festmény számára, ezért a tulajdonossal egyeztetve új vakráma készült, majd szintén a megbízó kérésére a régi vakráma megsemmisítésre került. Az eredeti

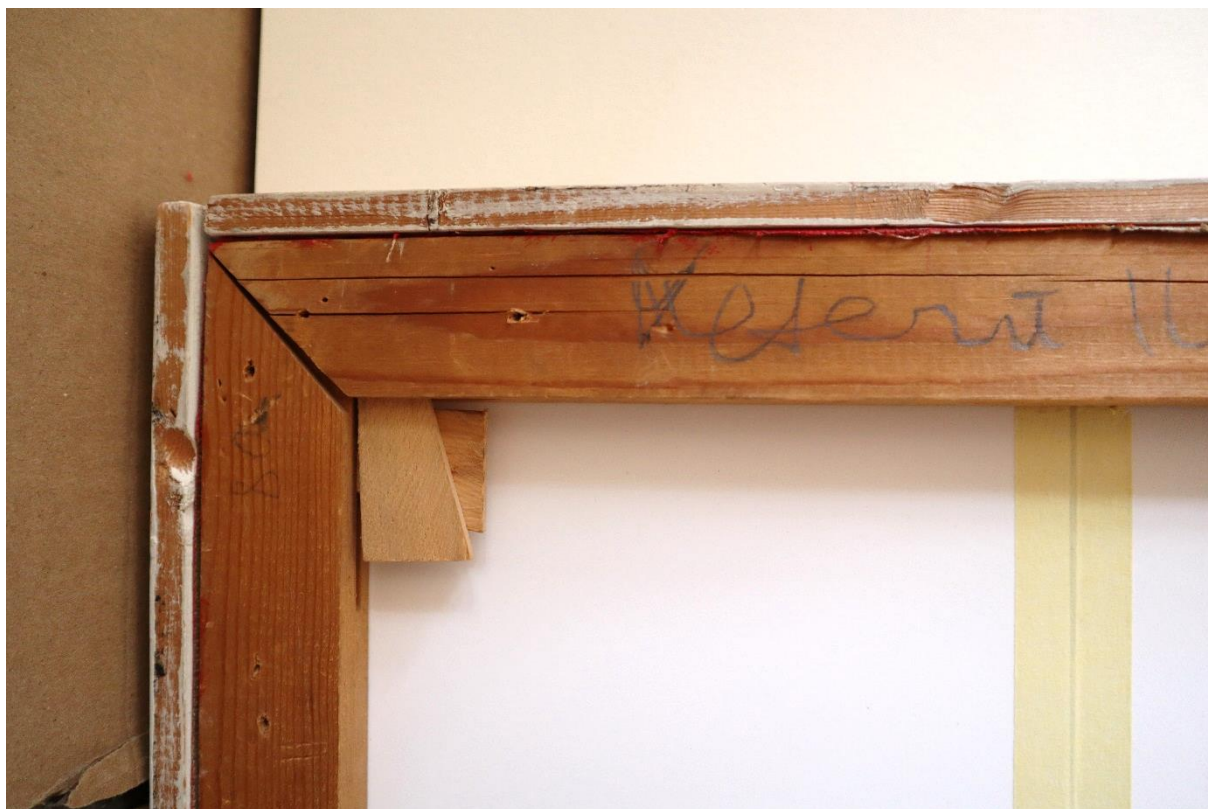
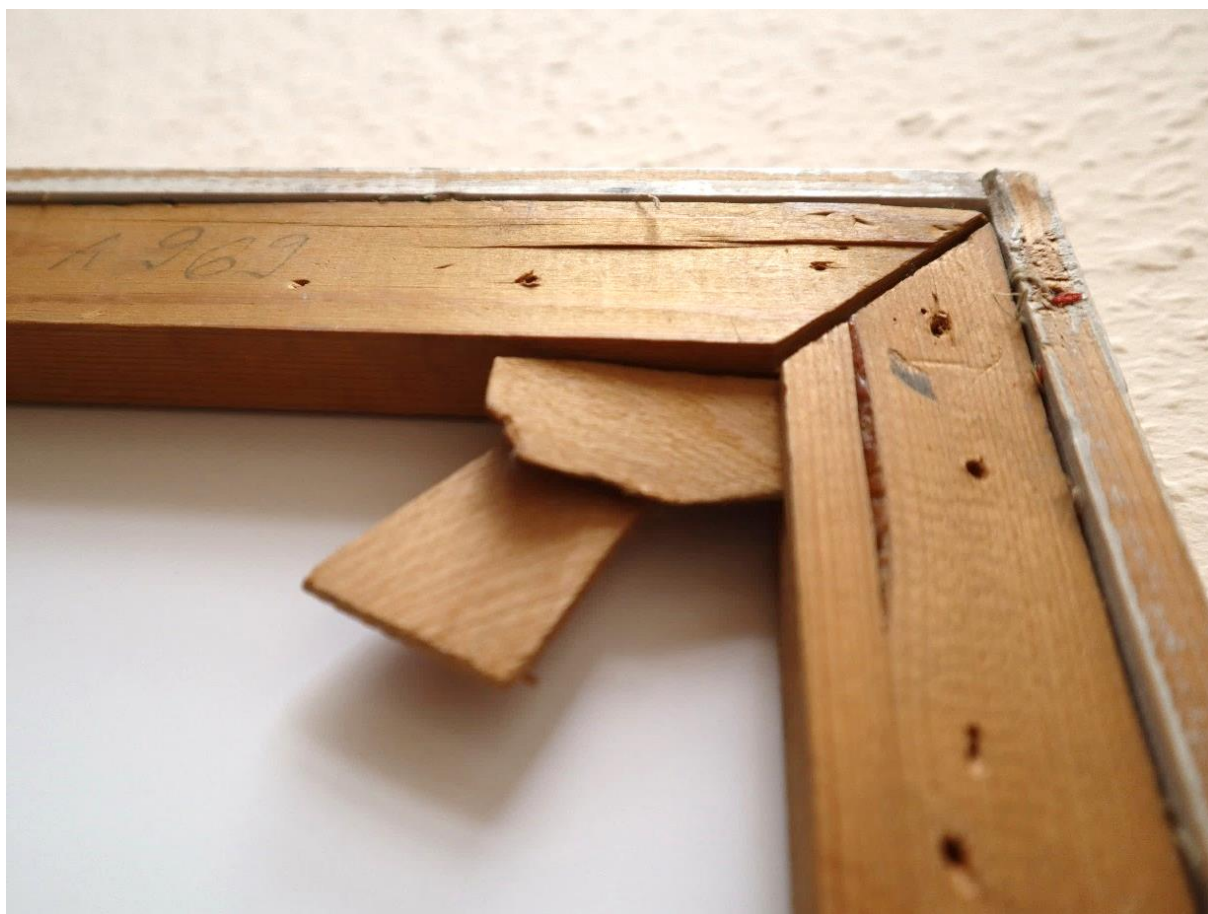
Hasadások a felső vakkeretléc két végén.

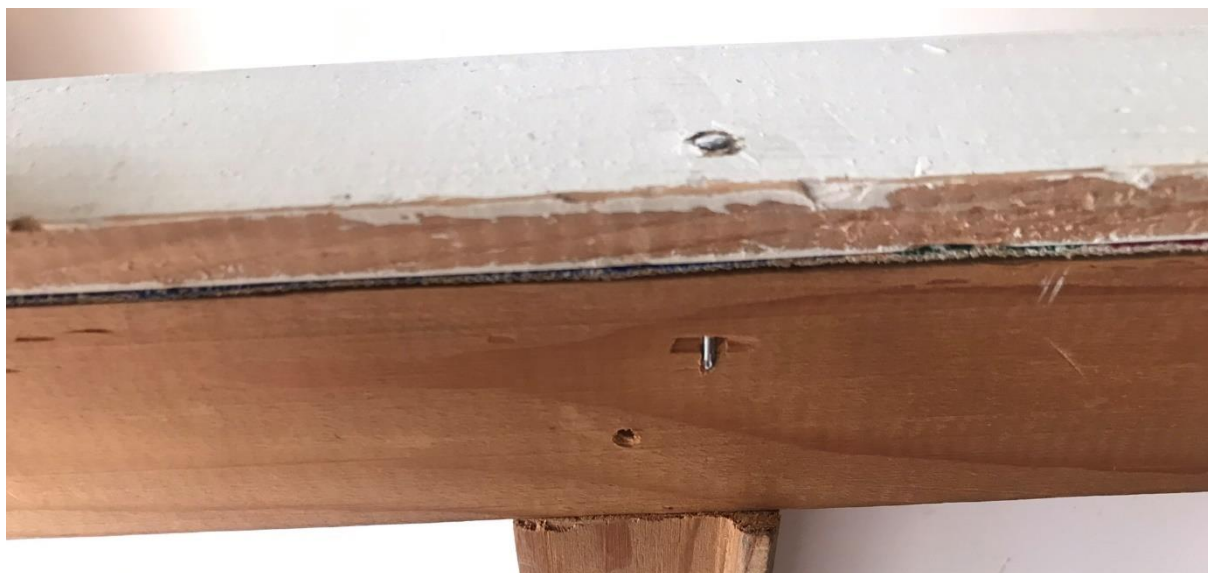
A fehér színű, fenyőlécekből készített védőkeretet a művész közvetlenül a kép húzószélein keresztül szegelte a vakrámába, amely a szeghelyek mentén kipergéseket, réteghiányokat okozott. A léckeret lebontása után váltak láthatóvá a festett szélek, amelyek formailag is kapcsolódnak a képoldali látványhoz. A festményt szintén szegeléssel rögzítették a vakráamához.

A védőkeretet rögzítő átszelés a kép alsó részén.

A művész és a megbízó jóváhagyásával új fehér védőkeret került a festményre, amely a hátoldal felől csavarozással rögzül a vakráamába. A festmény körül hagyott hozzávetőleg egy centiméteres eltartás láttatni engedi a szélekre futó kifestést.

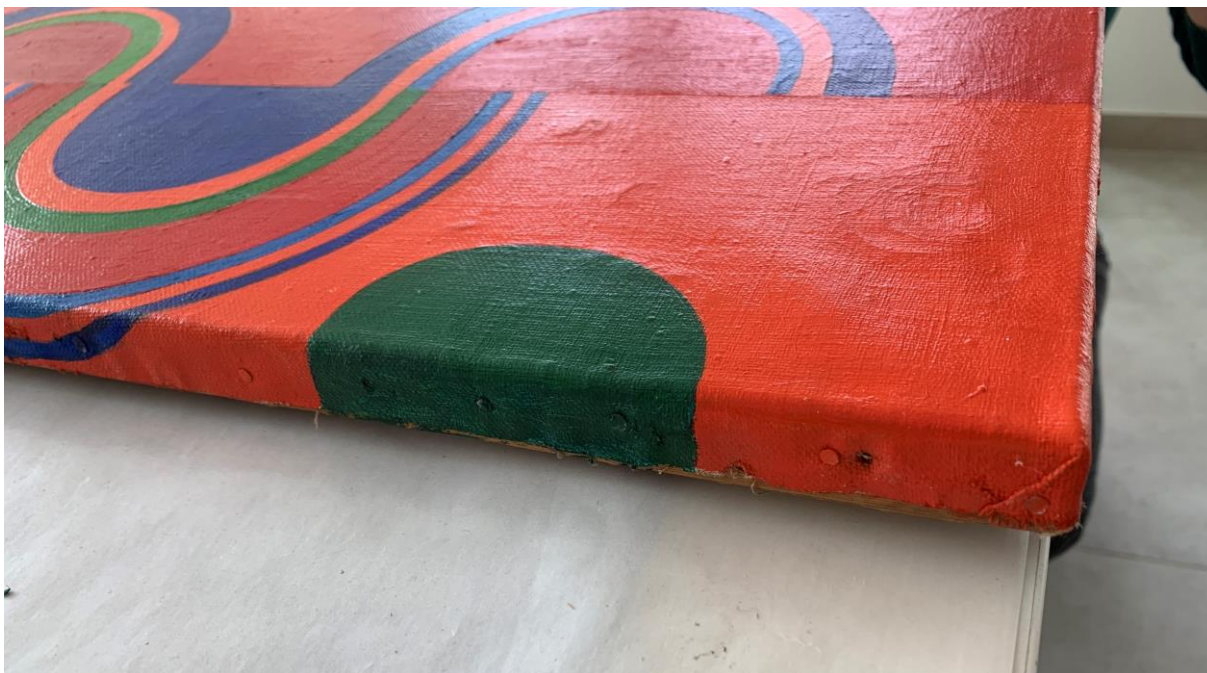
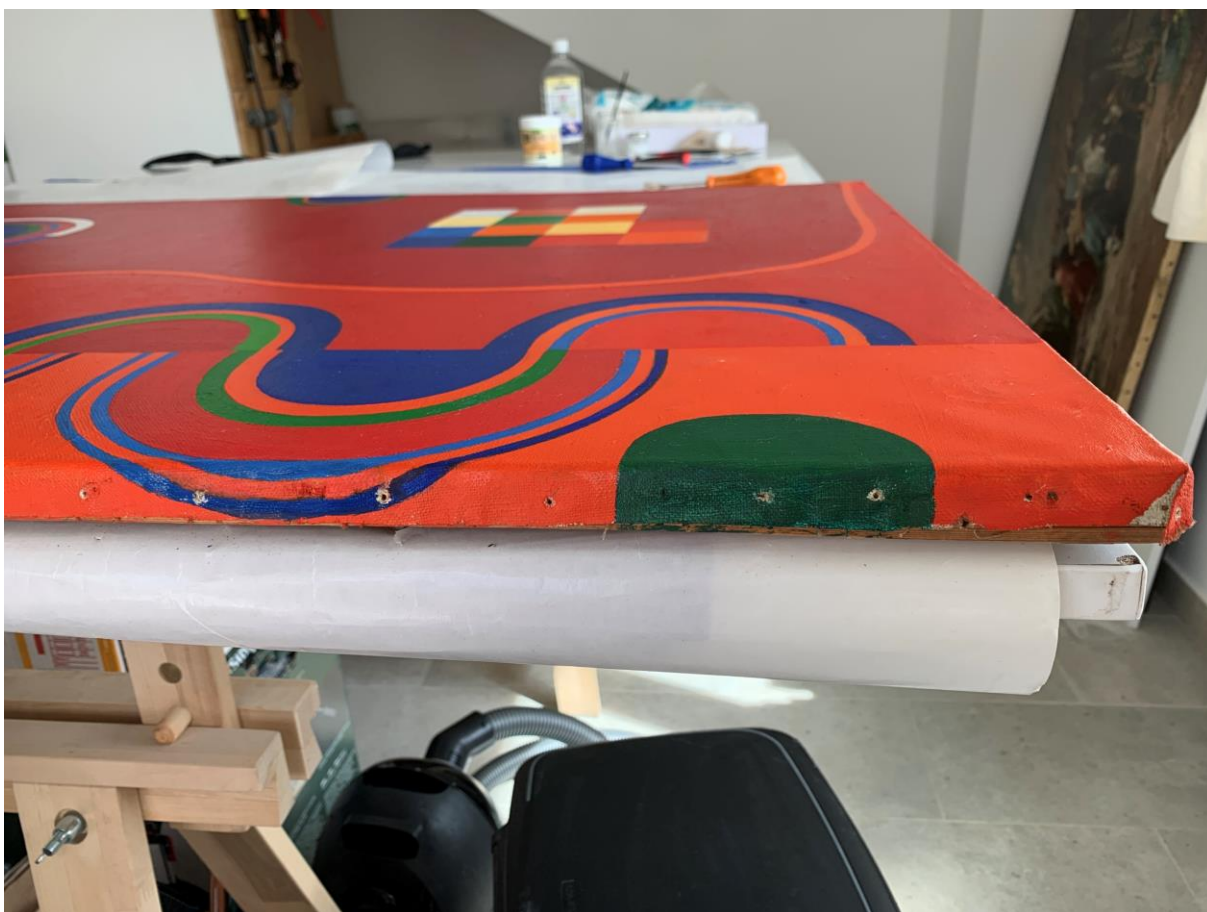
A húzószélek a szegek eltávolítása előtt és után.

A vászon hordozó jó megtartású, azonban a húzószél elmozdították a vakráma hátsó vonala mentén, ezért a visszafeszítéshez elengedhetetlen volt a vászonszélek kiegészítése. Az új húzószél előlapozott, sűrű szövésű lenvászonból készült, amely BEVA-fóliával rögzül a vászon hátoldalára.

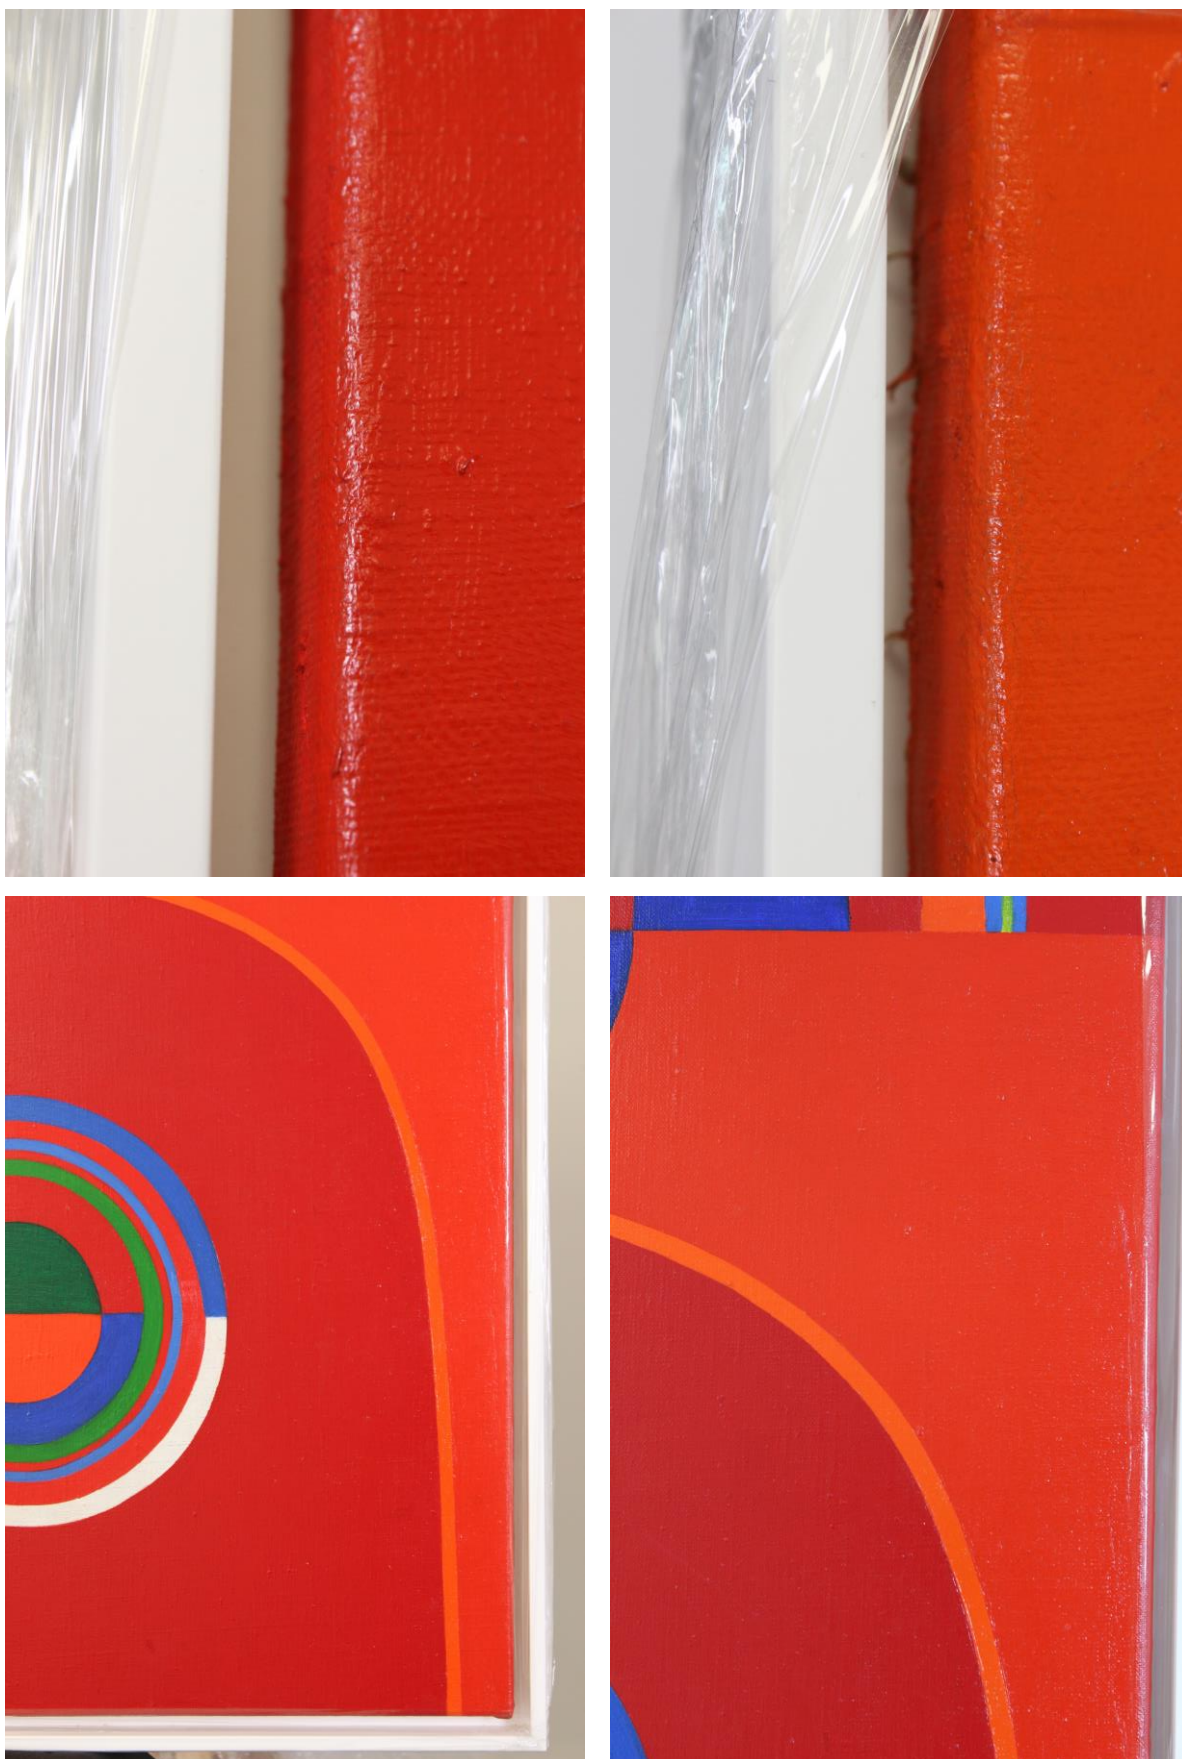
A képszélek korábbi sérüléseinek tömített, retusált, kész állapota.

A kipergések tömítése akrilát kötőanyagú, krétapor töltőanyagú, fehér tömítőanyaggal történt, amelyre gouache és akrilfestékkel készült a retus.
