RESTAURÁLÁSI DOKUMENTÁCIÓ

Művész	Keserü Ilona
Cím	Szuszék tanulmány 1.
Datálás / periódus	1969
Anyag, technika	olajfestés vászon hordozón
Méretek	80 x 120 cm
Tulajdonos	Kiscelli Múzeum
Egység / darab	1
Leltári szám	KM.83.129.
Restaurálás ideje	2024. május-június
Restaurátorok	SZOKÁN ERIKA SOMODI NÓRA

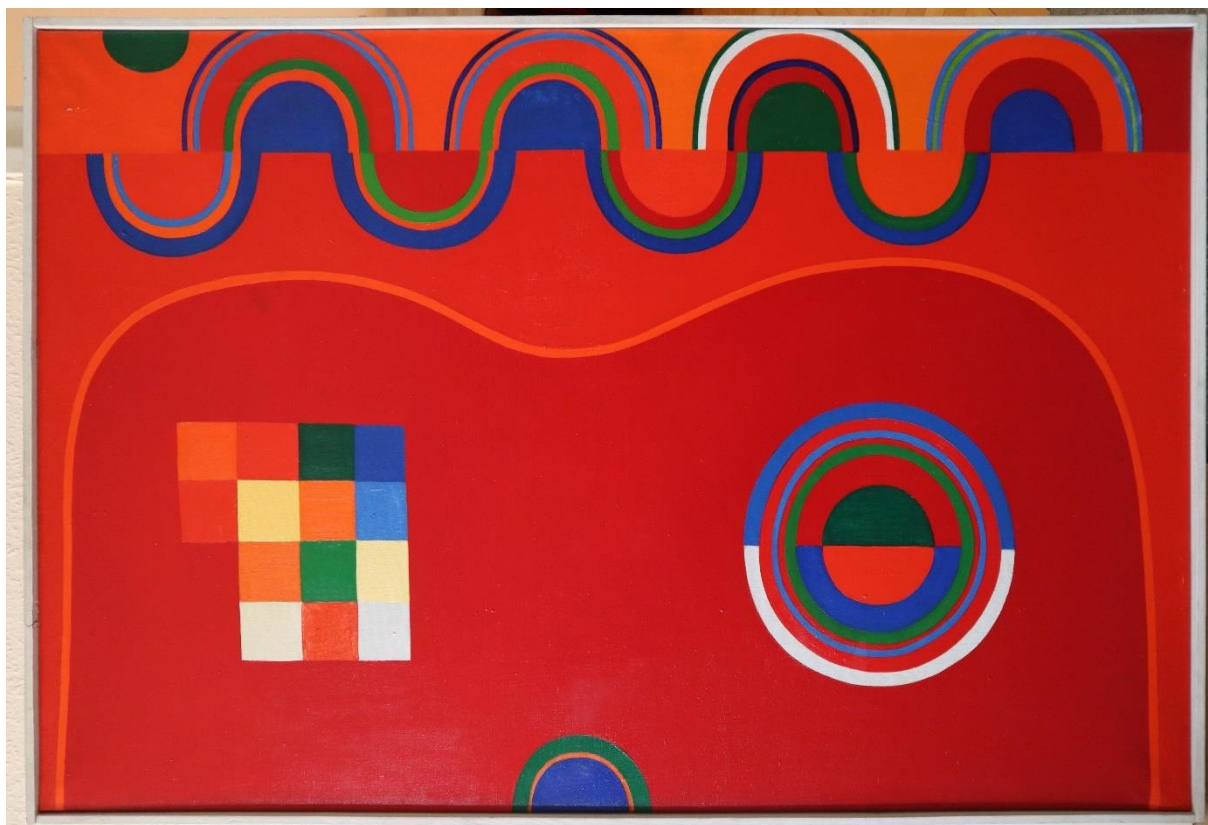
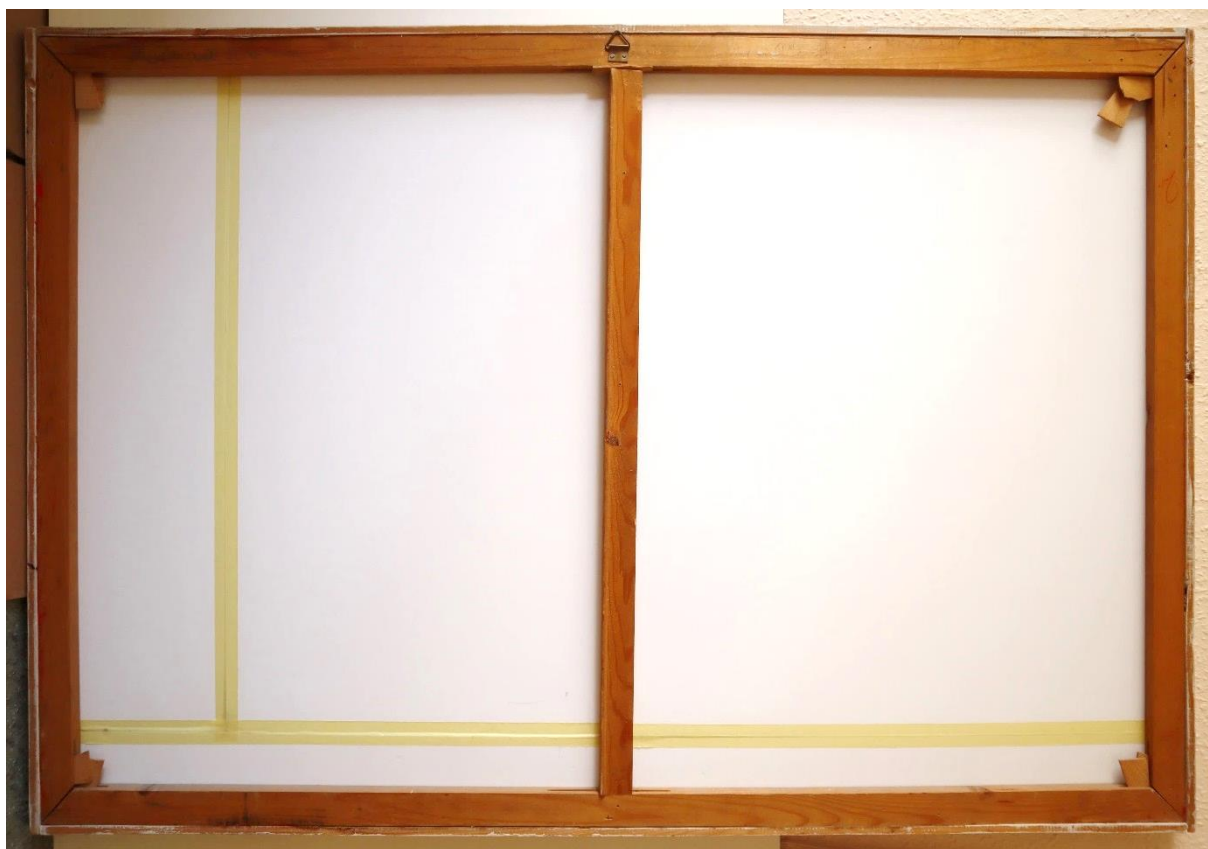
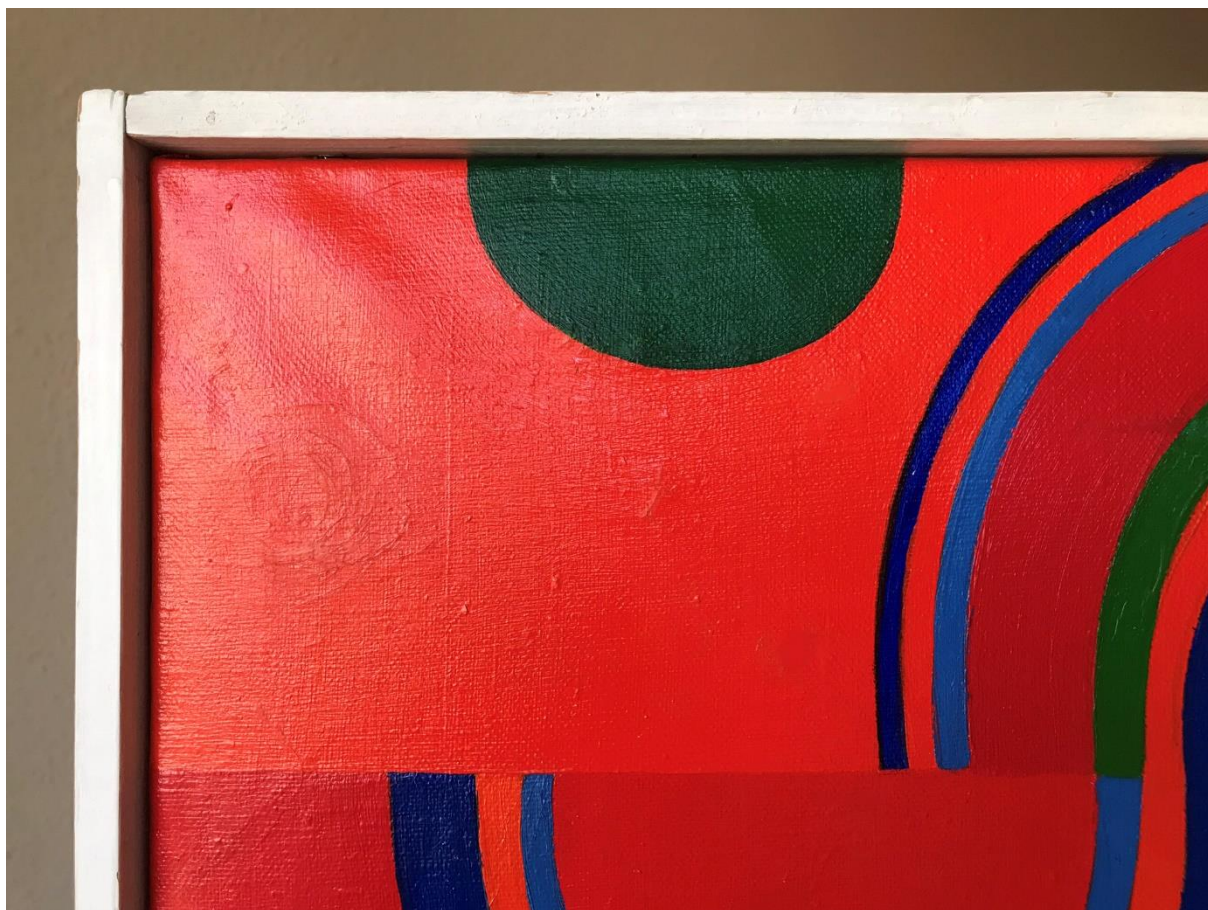
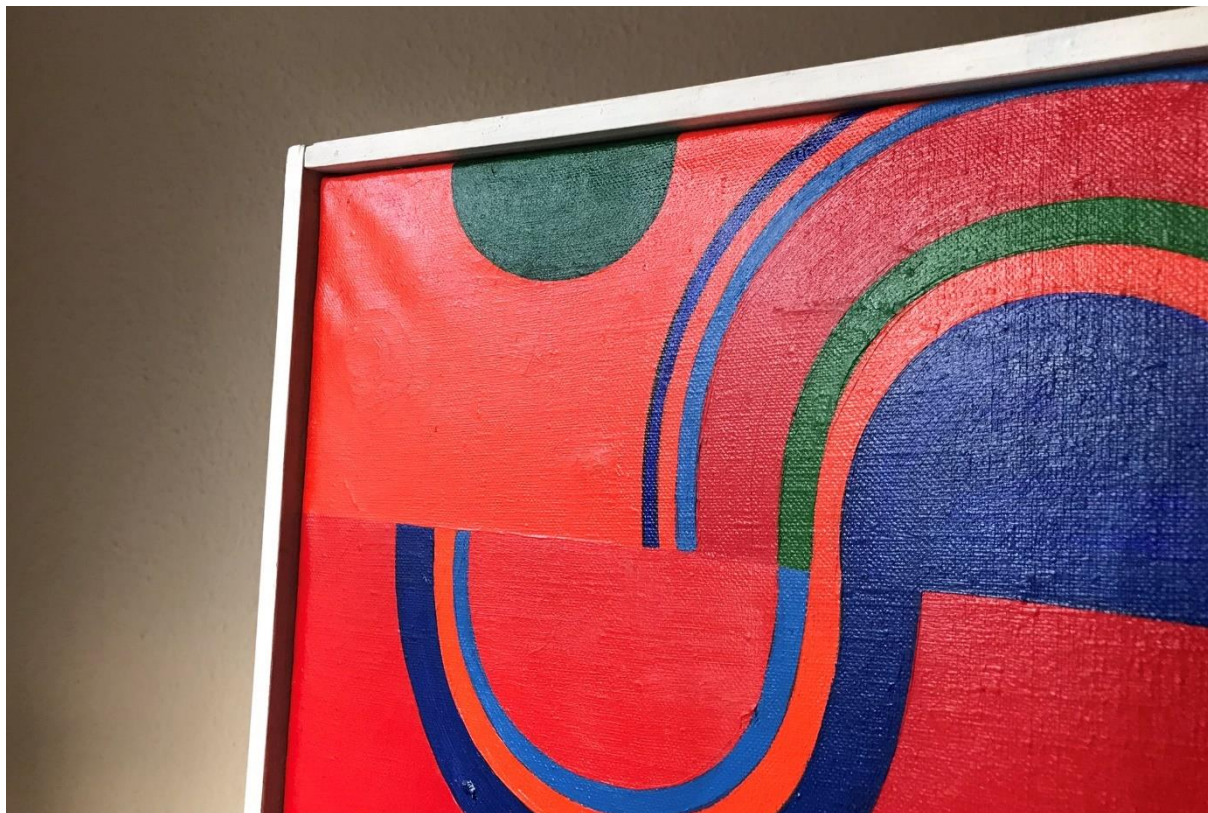
| ÁTVÉTELI ÁLLAPOT

A korábban retusált hiányok körül újabb, a korábbiakhoz hasonló sérülések, felválások keletkeztek, így egyértelművé vált, hogy a károsodást nem csupán mechanikai hatások okozzák, hanem a festékréteg elégtelen kötése is, amely a kép teljes egészén jellemző volt. Továbbá a makrofelvételek igazolták, hogy azokon a területeken, ahol nem voltak szabad szemmel látható repedések, valójában már azok a területek is aprózódtak, számos kisebb elválást mutattak.

A legutóbbi kezelés óta újabb felválások, hiányok keletkeztek.

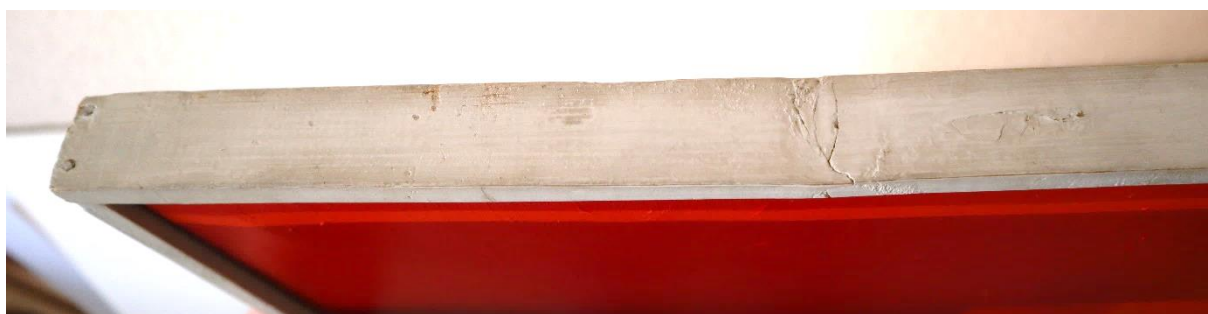
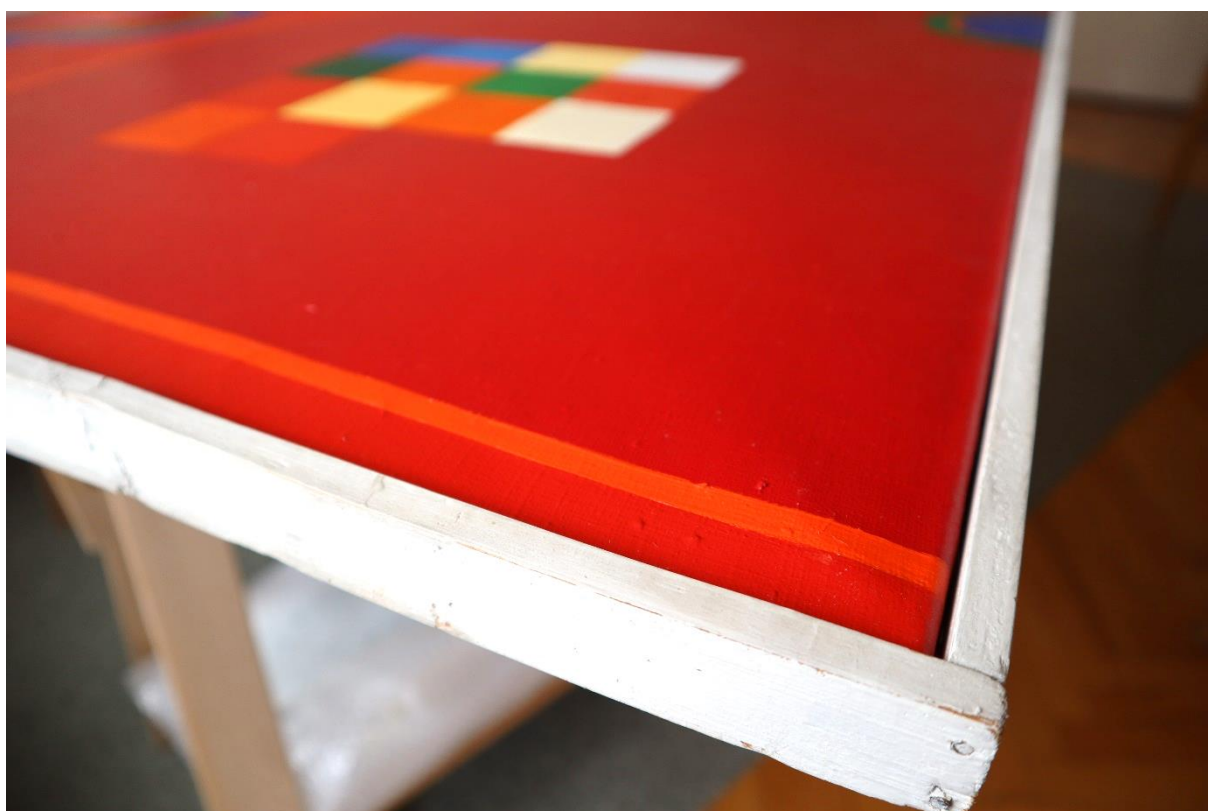
A fehér színű, fenyőlécekből készített védőkeretet a művész közvetlenül a kép húzószélein keresztül szegelte a vakrámába, amely a szeghelyek mentén kipergéseket, réteghiányokat okozott. A léckeret lebontása után váltak láthatóvá a festett szélek, amelyek formailag is kapcsolódnak a képoldali látványhoz. A festményt szintén szegeléssel rögzítették a vakráamához.

A védőkeretet rögzítő átszelés a kép alsó részén.

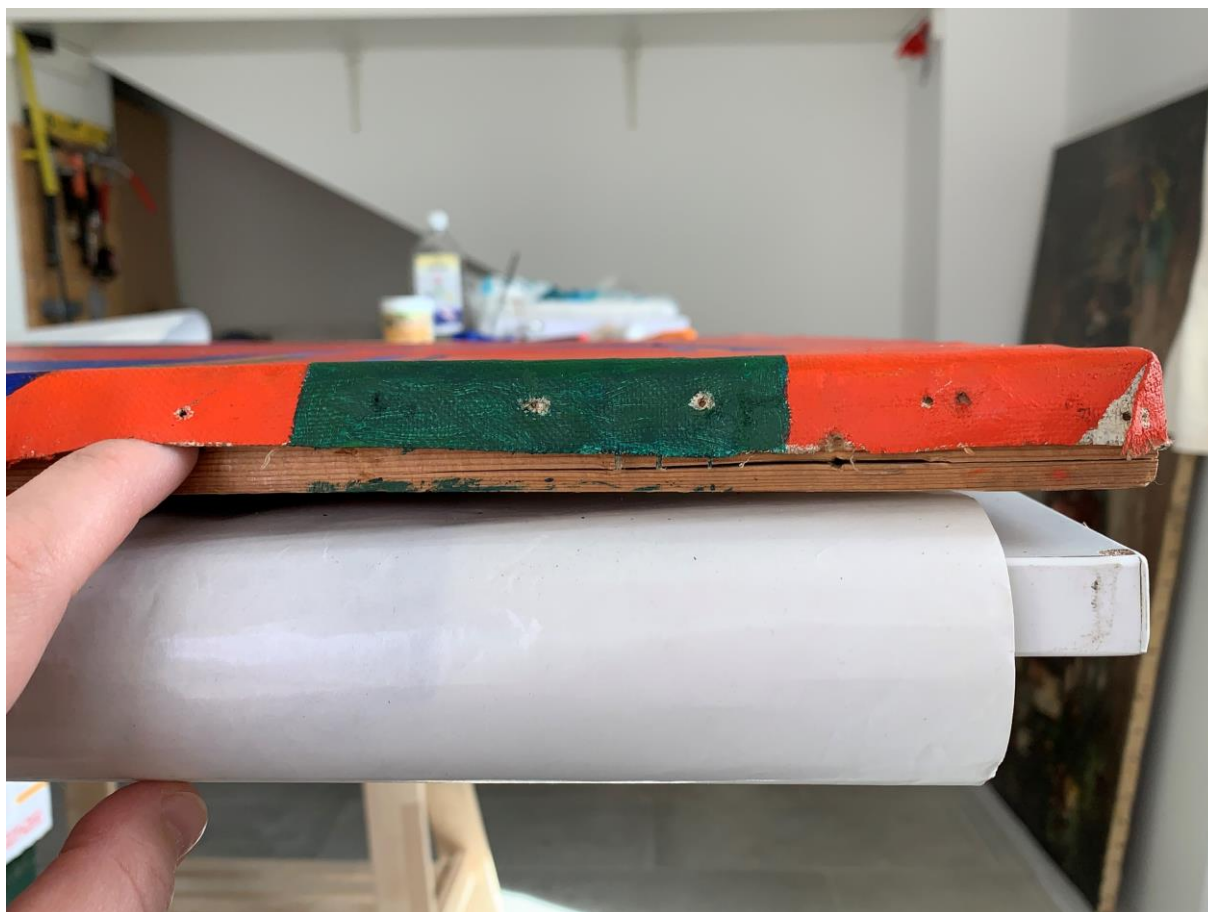
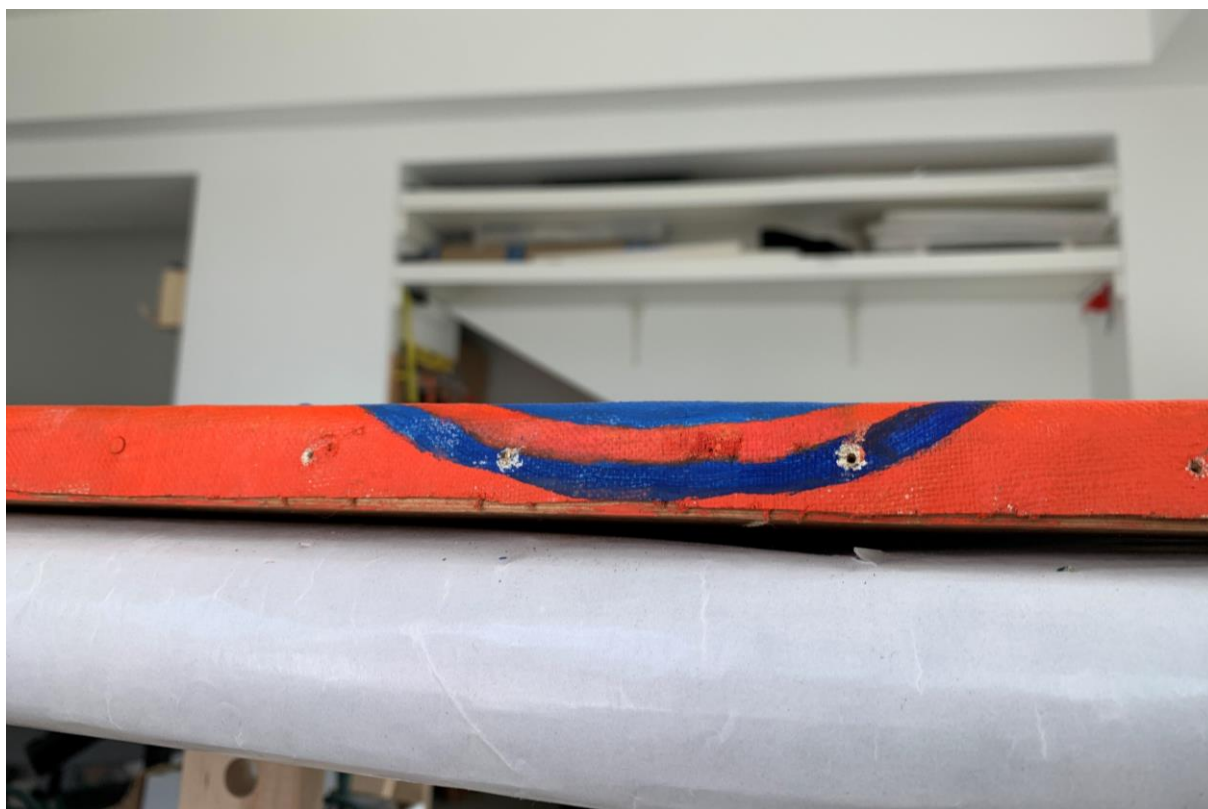
A kép bal felső része a vászon vakkeretről való lebontása közben.
